АНАЛИЗ ВХОДНОЙ ГРУППЫ РАЗЛИЧНЫХ МАГАЗИНОВ

ANALYSIS OF THE INPUT GROUP OF VARIOUS STORES

В данной статье мы рассмотрим критерии оценки и основные ошибки в проектировании входных групп на примере волгоградских магазинов разных направленностей.

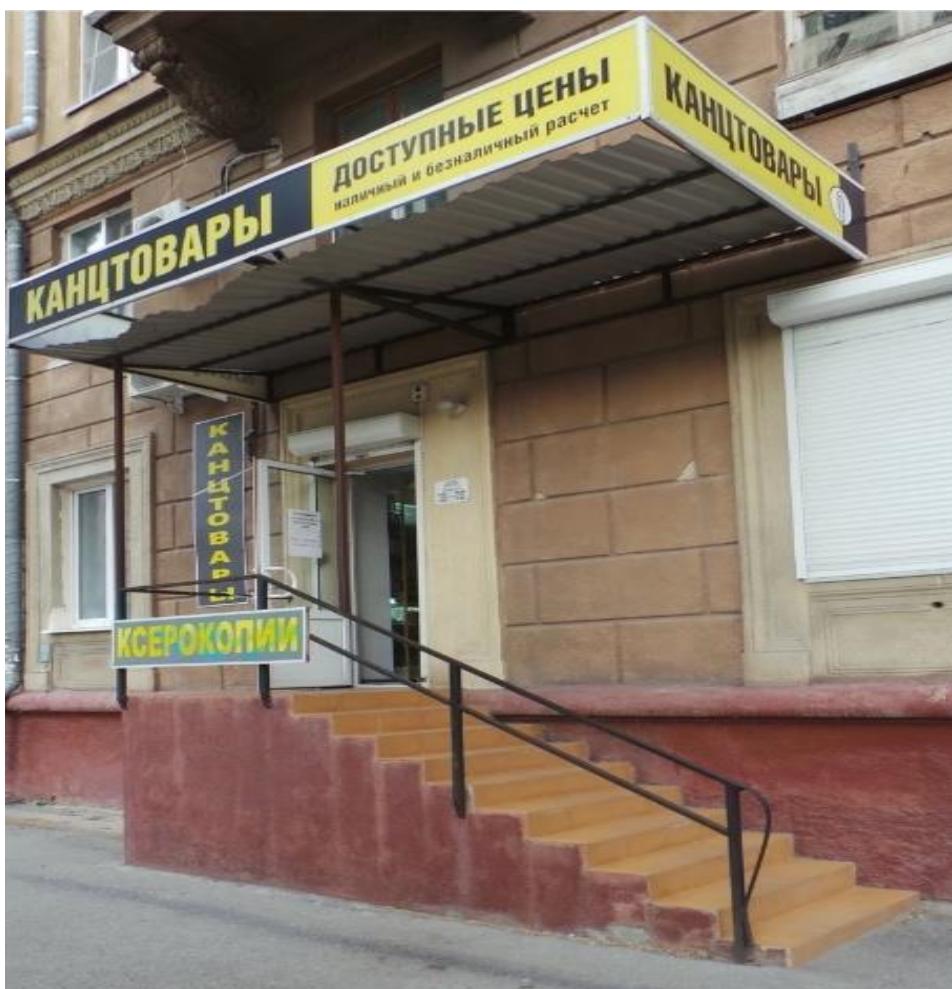
Рисунок 1. Магазин канцтоваров [5].

Входная группа канцелярского магазина «Канцлер» (г. Волгоград, ул. Советская, 26).

- Не имеет пандусы.
- Имеет навес, закрывающий входную площадку и ступени перед ней.
- Размеры входной площадки меньше $1,2*1,2$ м, и она не имеет возможности размещения детской коляски.

- Вмещает допустимое количество ступеней.
- Соблюдено наличие ограждений с поручнями.

- Лестница не оборудована резиновыми накладками для ступеней (возможное место повышенного травматизма в сырую погоду).

- Есть порог для устранения щели между дверьми и окнами.
- Есть наружное освещение над дверью.
- Анализ с точки зрения композиционного решения:
- Цвета входной группы (лестницы) выбраны с учетом отделки здания.
- Наличие информационных табличек с информацией о магазине и режиме работы. Не занимает больше 20% площади.
- Недопустимые, хаотично расположенные таблички с названием «канцтовары» (не согласованы между собой по размеру и шрифту).
- Цветовая гамма сильно разница с фасадом и не имеет композиционного решения.
- Не привлекает внимания.

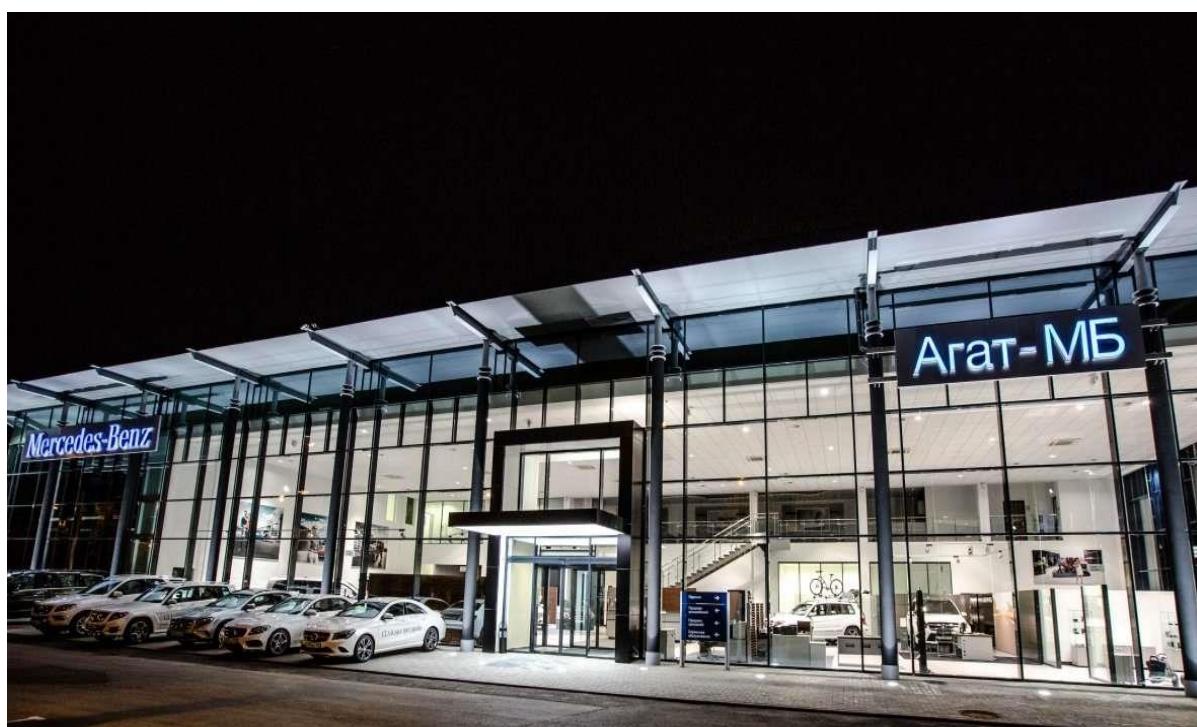
Рисунок 2. Автосалон Mercedes-Benz [5].

Входная группа автосалона Mercedes-Benz (ул. Землячки, 94, Волгоград)

- Имеет навес, закрывающий входную площадку
- Размеры входной площадки превышает $1,2*1,2$ м, и она имеет возможности размещения детской коляски.
- Высота отметки пола не превышает уровень тротуара. Поэтому как таковой входной площадки нет, она объединена с тротуаром

Ступени и лестничные пролёты отсутствуют.

- Порог для устранения щели между дверьми и полом отсутствует.
- Есть наружное освещение над дверью.
- Автоматическая система открывания дверей
- Отсутствует альтернативный механический метод открывания двери.

- Цвет и материал входной группы сочетаются с фасадом здания
- Входная группа поддерживает ритм фасада. Для достижения гармонии входа и фасада были использованы повторяющиеся в определенном ритме вертикальные и горизонтальные прямые элементы(линии). Вертикальные и горизонтальные линии ассоциируются со спокойствием и ясностью.
- Общая композиция создает впечатление надежности и серьезности. Этому способствует черный цвет и простой, прямой силуэт. Черный — самый сильный из всех нейтральных цветов. Его достоинство в том, что он обычно ассоциируется с силой, элегантностью и формальностью. Черный создаёт ощущение утонченности и загадочности в дизайне
- Название магазина находится в другой части здания. Над самим входом его нет.

- Цвет и стиль шрифта названия подходит под стиль фасада и гармонирует с ним.
- Наличие информационных табличек о режиме работы и магазине.
- Табличка не сочетается с фасадом и входной группой по цвету и форме

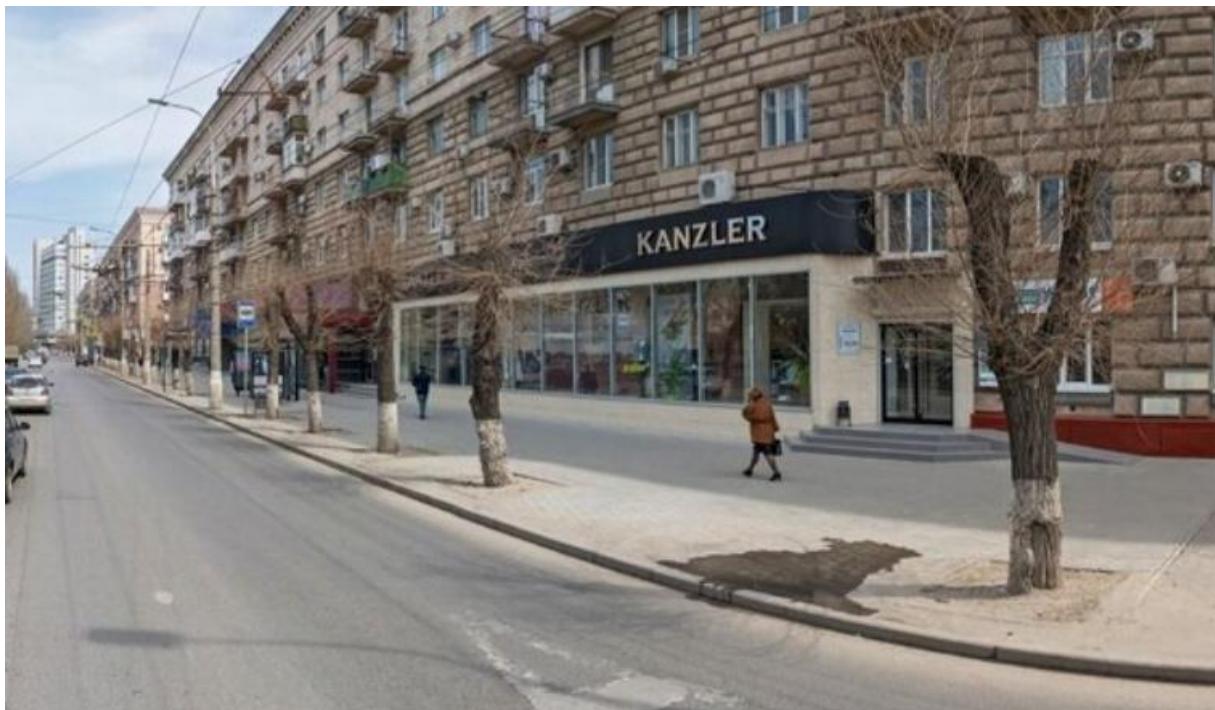
Рисунок 3. Магазин мужской одежды «KANZLER» [6].

Входная группа магазина мужской одежды «KANZLER» (г. Волгоград, просп. имени В.И. Ленина, 20)

- Имеет пандус для передвижения людей с ограниченными возможностями;
- Имеет навес водоотводом, закрывающий входную площадку;
- Размеры входной площадки допускают 1,2*1,2 м, и она имеет возможность размещения детской коляски.

- Вмещает допустимое количество ступеней;

- Наличие ограждений с поручнями отсутствует, что для данного примера допустимо;
- Лестница не оборудована резиновыми накладками для ступеней (возможное место повышенного травматизма в сырую погоду).

- Есть порог для устранения щели между дверьми и окнами;
- Наружное освещение над дверью отсутствует.

- Цвета входной группы (лестницы) выбраны с учетом отделки здания;
- Наличие информационных табличек с информацией о магазине и режиме работы. Не занимает больше 20% площади;
- Цветовая гамма спокойна, гармонирует фасадом и имеет композиционное решение;
- Внимание привлекает.

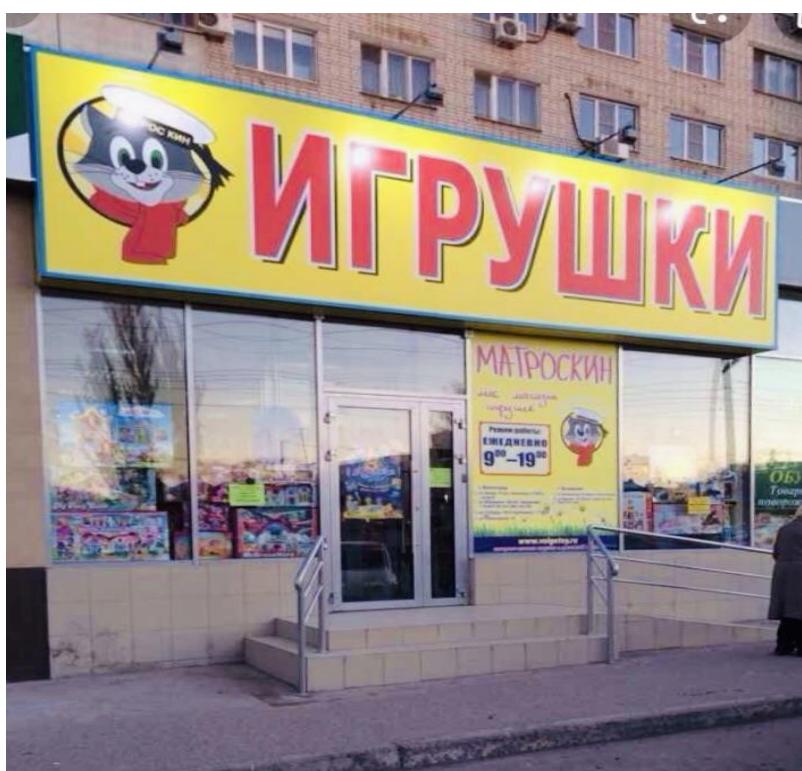
Рисунок 4. Магазин детских товаров «Матроскин» [4].

Входная группа магазина детских товаров «Матроскин» (г. Волгоград, ул. Рокоссовского, 42)

- Имеет пандус;
- Не имеется козырька над дверьми, закрывающего входную площадку и лестницу;
- Размеры площадки меньше $1,2*1,2$, и она не позволит разместиться детской коляске.

- Вмешает допустимое количество ступеней
- Имеются ограждения с поручнями
- Лестница не оборудована резиновыми накладками для ступеней
(Возможное место повышенного травматизма в сырую погоду)

- Есть порога для устранения щели между дверьми и окнами
- Есть наружное освещение над вывеской и дверью.
- Анализ с точки зрения композиционного решения
- Яркие, привлекающие внимание цвета
- Наличие информационные таблички с информацией о магазине и режиме работы. Не занимает больше 20 % площади.
- Согласованные по цвету вывески.
